# **EL FUERTE DE SAN CRISTÓBAL Y SUS INSTALACIONES INTERIORES. ACTUACIONES DE REHABILITACIÓN**

**JULIÁN GARCÍA BLANCO**

Profesor de Historia. IES. Badajoz

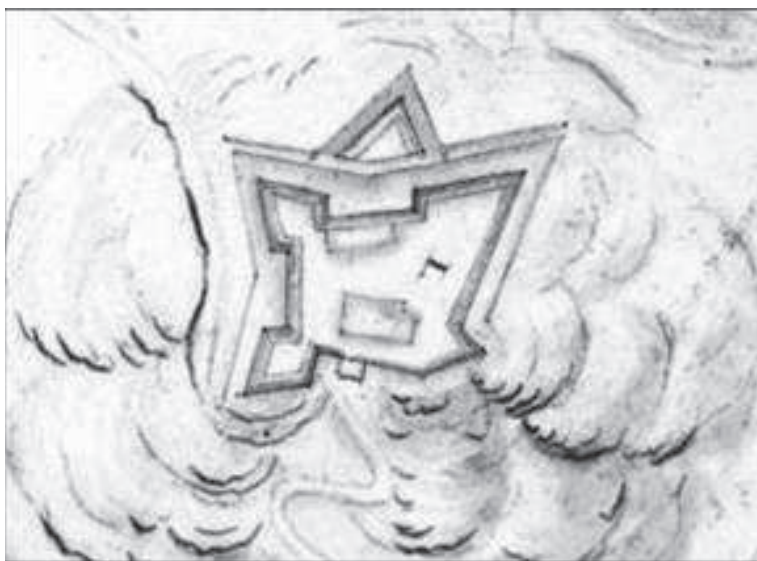
Fig. 1. Plano de Badajoz (Krigsarkivet, Estocolmo)

En el conocido plano de Badajoz del Krigsarkivet (que deberíamos fechar en torno a 1657) podemos observar que el fuerte presenta el trazado básico que mantendrá a lo largo de los años:

- Recinto principal de planta cuadrangular con baluartes y semibaluartes en los ángulos. La entrada se abría en la gola y estaba protegida con un tambor. Si observamos atentamente el plano parece adivinarse que la puerta se abría cerca del baluarte izquierdo de la gola y podría coincidir con la puerta cegada situada junto a la actual puerta de entrada al fuerte aunque el segundo plano del Krigsarkivet la sitúa más hacia el oeste. Como quiera que fuese esta puerta cegada no parece contar con cierre superior.

- En el interior del fuerte destaca la ermita de San Cristóbal y el puesto de guardia adosado a la cortina NW. El emplazamiento del cuerpo de guardia no es caprichoso y de hecho todas las construcciones levantadas en el fuerte mientras éste mantuvo su función militar se adosaron a la cortina N.W para estar a cubierto de la artillería enemiga que debía situarse en el cerro de San Juan (barriada de la U.V.A)

- El frente NW estaba reforzado con un revellín aunque en esos años las caras del revellín no parecen contar con foso y su única defensa avanzada se limitaba al camino cubierto que cubre el conjunto del frente NW.

- El foso circundaba el fuerte salvo por la gola<sup>7</sup>.

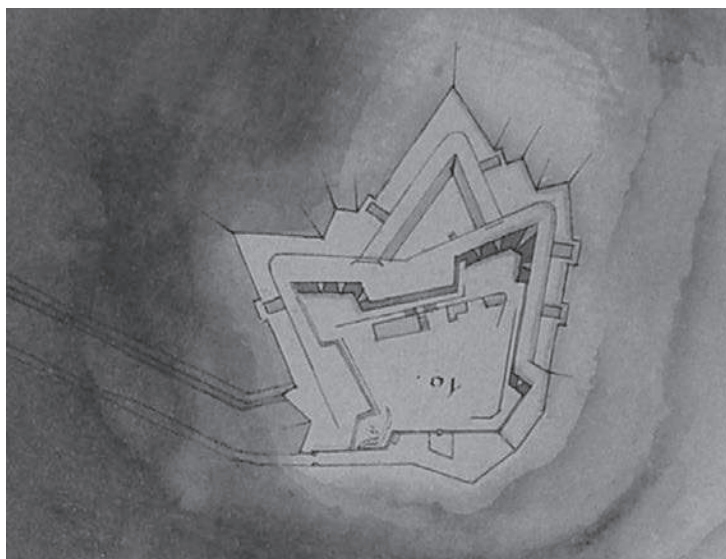
Fig. 5. Plano de P. Hennenberg, 1812 (CGE., ACEG., Extremadura 160)

Según Hennenberg, los franceses repararon, en primer lugar, las dos brechas abiertas por los ingleses y reforzaron sus parapetos así como el parapeto del baluarte izquierdo del frente NW<sup>32</sup>. Los trabajos en el glacis comenzaron por la mitad Este del fuerte. En este frente aparece un nuevo través aunque debemos considerar que todos los traveses que muestra Hennenberg fueron recrecidos por los franceses. Debemos recordar que al recrecer el camino cubierto los traveses quedaron embutidos en él y fue preciso recrecerlos para que pudiesen destacar y desenfilar al nuevo camino cubierto. Este proceso es perfectamente visible en el través del frente lateral izquierdo.

En la mitad Oeste se recreció el glacis y el camino cubierto pero no se completó el recrecido de la contraescarpa.

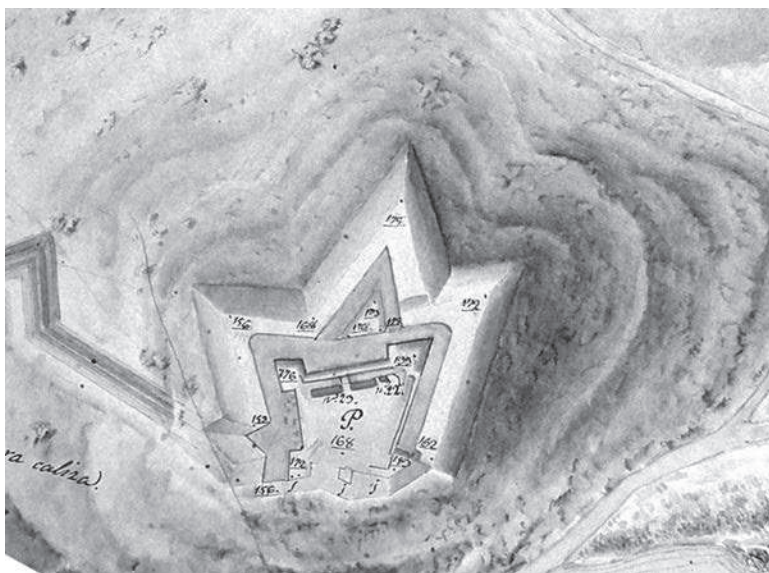
Fig. 6. Plano de Badajoz de Francisco de Iznardo, 1844 (CGE., ACEG., Extremadura 168)

El plano de Francisco de Iznardo (4 de agosto de 1844) nos permite visualizar lo que Cosme de Velasco señala en su informe. En primer lugar debemos resaltar que no muestra la ermita lo que nos reafirma en la idea de su desaparición y en segundo lugar ofrece una nueva imagen de las construcciones interiores en la que destacamos:

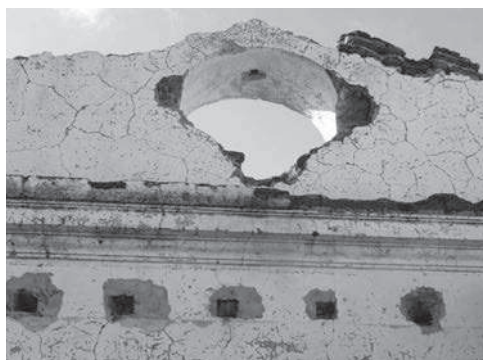
Fig. 8. Hastial del muro central de la casa del gobernador

nado a casa del Gobernador y alojamiento de jefes y oficiales arrestados. Este edificio se había construido poco antes de 1879 y de hecho no aparecía en el plano de 1868.<sup>56</sup>
