LAS FORTIFICACIONES DE BADAJOZ DURANTE LA GUERRA DE LA INDEPENDENCIA

JULIÁN GARCÍA BLANCO

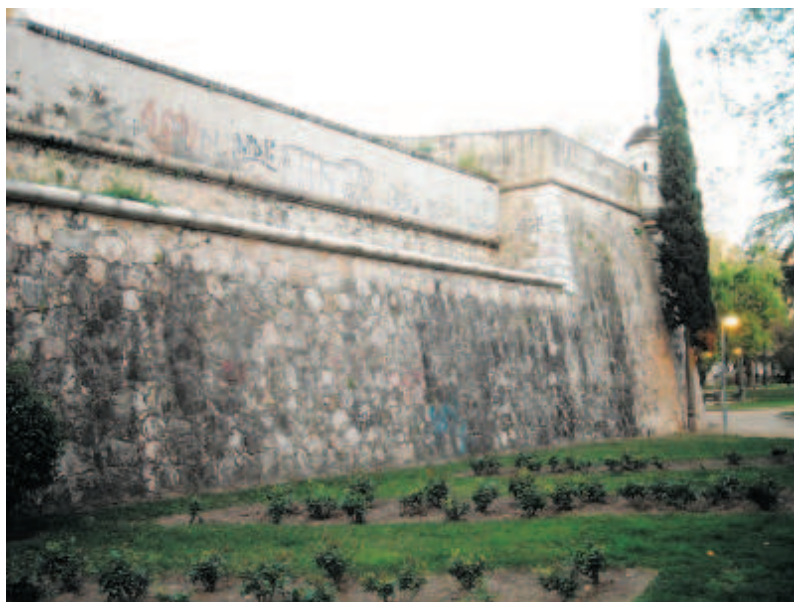
Fig. 2. Baluarte de San Vicente. Podemos apreciar que el recerido del baluarte está terminado mientras que el nuevo revestimiento de la cara no llegó a concluirse.

La reforma más ambiciosa de la segunda mitad del siglo XVIII se realizó por recomendación del ingeniero militar Pedro Ruiz de Olano (1772). Este ingeniero estimaba que era imprescindible reforzar las escarpas de cortinas y baluartes para después elevarlas. El ingeniero proponía también aprovechar el refuerzo para construir galerías abovedadas y aspilleras en los flancos de los baluartes. El proyecto no se completó pues el refuerzo de las caras de los baluartes de San Vicente y San José no llegó a rematarse.

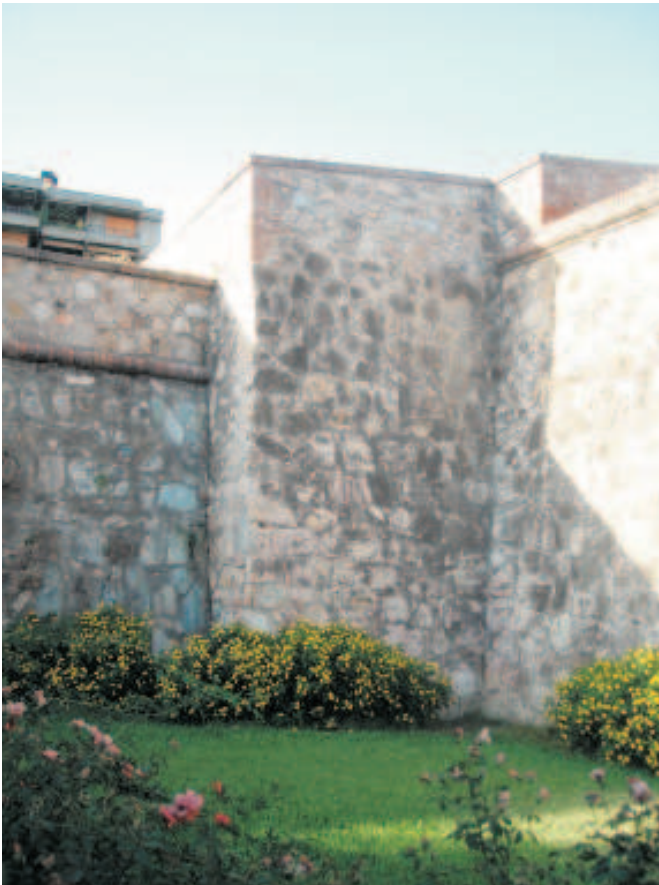
Fig. 3. Diferencia de altura entre cortinas y baluartes

B.1. Cortinas y baluartes. Varios ingenieros llaman la atención sobre la diferencia de altura entre baluartes y cortinas. Según Sir John Thomas Jones, la escarpa de los baluartes tenía 30 pies de altura y las cortinas eran excesivamente bajas pues su altura oscilaba entre los 23 y 26 pies.

Lamare y Belmas nos dan una información más pormenorizada sobre este asunto. Ambos ingenieros señalan que las escarpas de los baluartes (salvo los baluartes de San Vicente y San José) tenían 10 m. de altura mientras que las cortinas y el semibaluarte de San Antonio no tenían más de 7 m⁽⁶⁾. En el caso de los baluartes de San Vicente y San José debemos añadir que los revestimientos que se habían comenzado para reforzar sus escarpas no se habían concluido de modo que formaban un verdadero escalón que

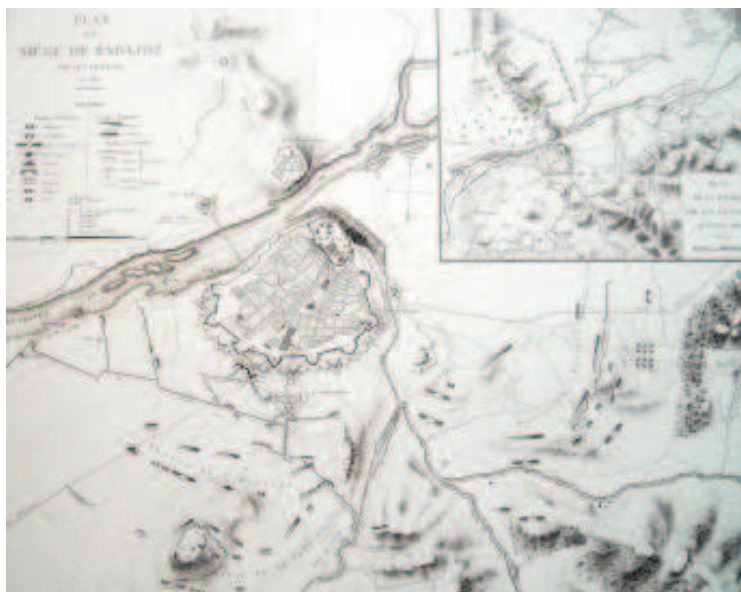
Fig. 4. Plano de Lamare que representa el sitio francés contra Badajoz. LAMARE, J. B. H.: *Relación de los sitios y defensas de Olivenza, de Badajoz y de Campo-mayor en 1811 y 1812*, Trad. de E. Segura, Institución Cultural Pedro de Valencia, Diputación Provincial, Badajoz, 1981.

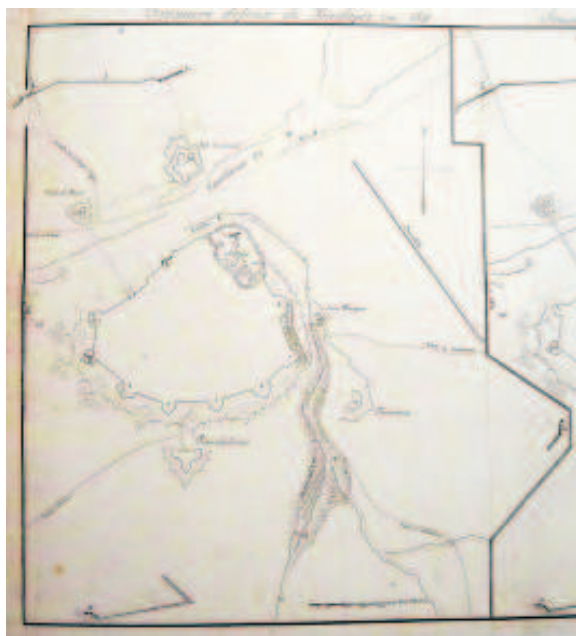
Fig. 5. Plano de Lamare con el primer sitio aliado contra Badajoz. LAMARE, J. B.: *Relación de los sitios y defensas de Olivenza, de Badajoz y de Campo-mayor en 1811 y 1812*, Trad. E. Segura, Institución Cultural Pedro de Valencia, Diputación Provincial, Badajoz, 1981.

En la Alcazaba, los franceses levantaron una batería junto a la ermita de las Lágrimas que fue terminada el día 10 de mayo (batería K) y otra para tres piezas de 24 en el Redondo (batería N) que el día 11 ya estaba operativa.

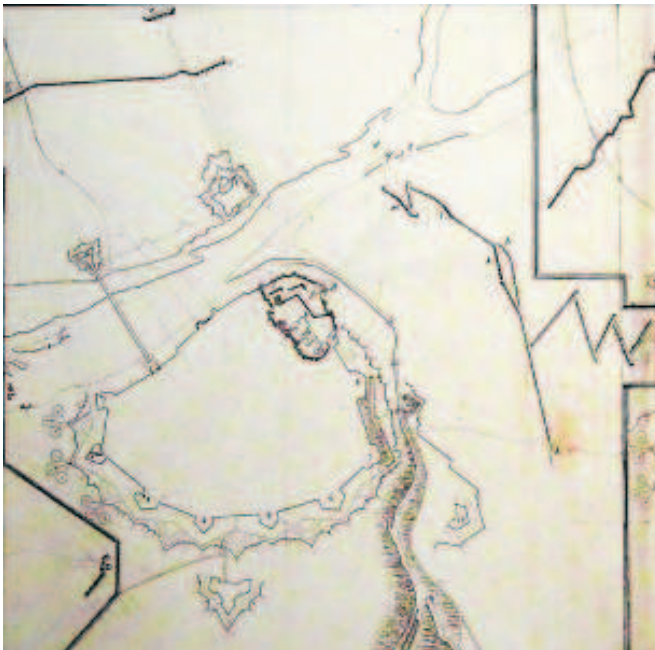
Fig. 6. Plano de Lamare con el segundo sitio aliado. LAMARE, J. B.: *Relación de los sitios y defensas de Olivenza, de Badajoz y de Campo-mayor en 1811 y 1812*, Trad. E. Segura, Institución Cultural Pedro de Valencia, Diputación Provincial, Badajoz, 1981.

Los días 22, 23 y 24 de mayo los franceses excavaron una larga y profunda cuneta al pie del revestimiento del Baluarte de San José. Según Lamare, esta obra tenía por objeto dificultar la escalada. El 25 hicieron lo propio en el Baluarte de San Vicente. Para entender esta obra debemos recordar que los baluartes de San Vicente y San José, junto con el semibaluarte de San Antonio, tenían las escarpas más bajas que el resto de los baluartes.

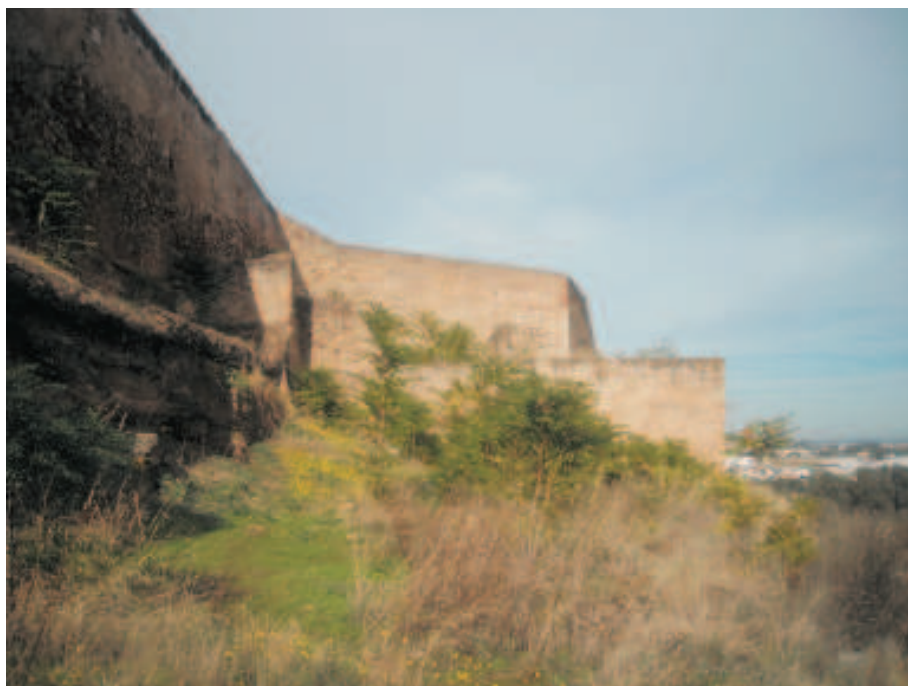
Fig. 7. Vista general del muro del Metido construido por los franceses para cerrar la brecha abierta por los aliados.

En la Alcazaba cerraron la brecha abierta por los aliados en la zona del Metido con un muro de 6 a 14 m de altura (muro de mampostería del Metido) y los minadores escarparon la pendiente del Cerro de la Muela en este sector para dificultar el acceso.

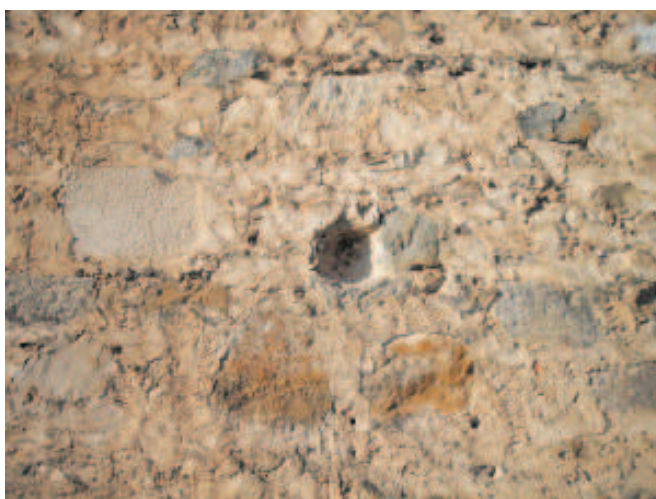
Fig. 8. Una de las balas de cañón empotrada en el muro del Metido.

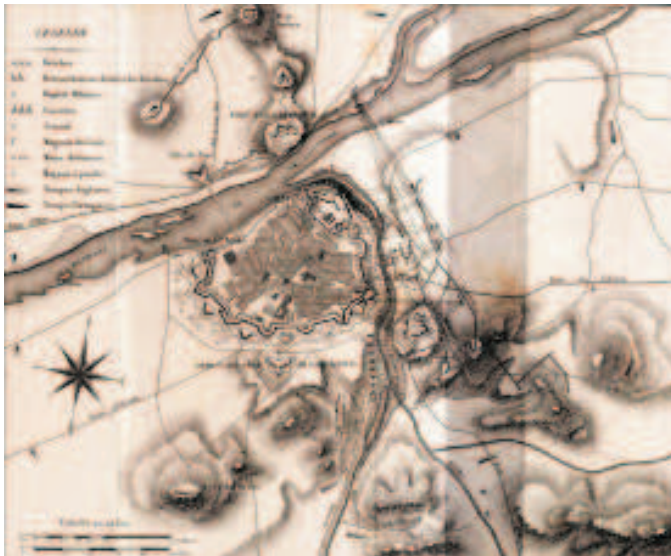
Fig. 10. Plano de Lamare con el tercer sitio aliado.

El 16 de marzo de 1812 comenzaron a aparecer las primeras fuerzas aliadas. Era el comienzo del tercer sitio. En esta ocasión los ingleses eligieron como punto de ataque el frente comprendido entre el ángulo flanqueado del Baluarte de la Trinidad y el ángulo de la espalda izquierdo del Baluarte de Santa María de modo que las principales obras de sitio se desarrollaron al Este de la ciudad.
